Záměr obnovy fasády a vstupů kostela ve Zvíkovci.

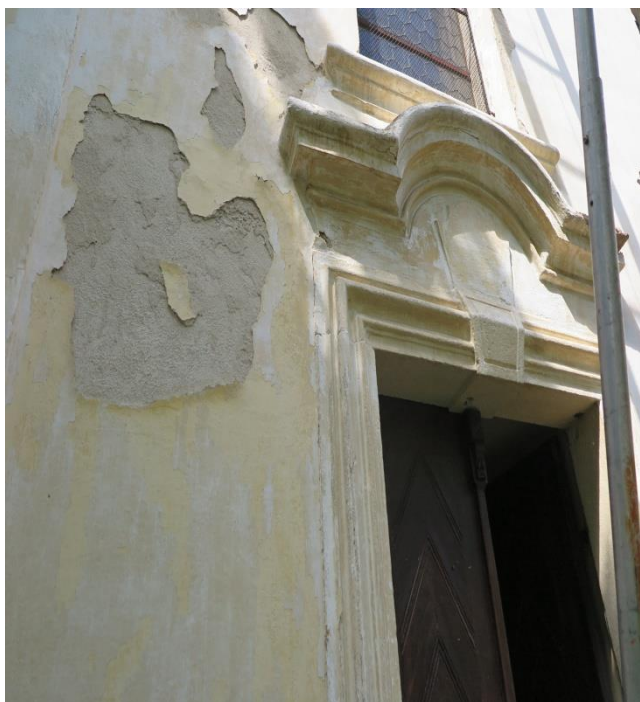
Fasády – obnova omítek a nátěru

Stavebně technický stav je formován nedostatečnou údržbou, respektive dožívajícími materiály a dílčími nepřilíš kvalitními novodobými úpravami. Krytina z bobrovek je po celkové obnově včetně klempířských prvků. Omítky jsou místně hloubkově narušeny, celkově se projevuje degradace povrchu způsobená povětrností i vzlínající vlhkostí. Poškozeny jsou i profilace štukové výzdoby hlavní římsy a supraporty. Fasádní vápenný nátěr je zcela degradovaný. Vstupní hodnotné slohové dveře jsou hloubkově rozrušené, rozeschlé, dveře jsou svěšené, trámová zárubeň je ve spodní části zcela zničena. Nátěry jsou uvolněné od podkladu. Kamenné portály mají narušený povrch, poškozeny jsou vzlínající vlhkostí a solemi, prahy jsou nestabilní, prasklé a mechanicky poškozené.

Stávající omítky jsou dochovány na většině ploch ze starších etap, jsou vápenné, povrchově značně degradované. Bude provedeno omytí tlakovou vodou a následné odstranění nesoudržných ploch a to v případě nutnosti až na zdivo, které bude ve spárách proškrabáno. Soudržné plochy budou zpevněny organokřemičitým prostředkem dle doporučení výrobce a doplněny nové vápenné omítky plynule navázané na originální líc s uplatněním velmi jemné finální vrstvy, hlazené dřevěným hladítkem. Následně bude proveden vápenný podnátěr a finální vápenný nátěr v odstínu dle nálezového stavu dle referenčního vzorku provedeného na fasádě k odsouhlasení památkovou péčí. Prozatím byla pod dnešním bílým nátěrem zjištěna okrová monochromní barevnost z doby poslední celkové obnovy, sokl nese stopy červené barevnosti. Je nutné ověřit i způsob možného iluzivního rozbarvení okenních paspart, oddělených od plochy fasády ryskou v omítce.

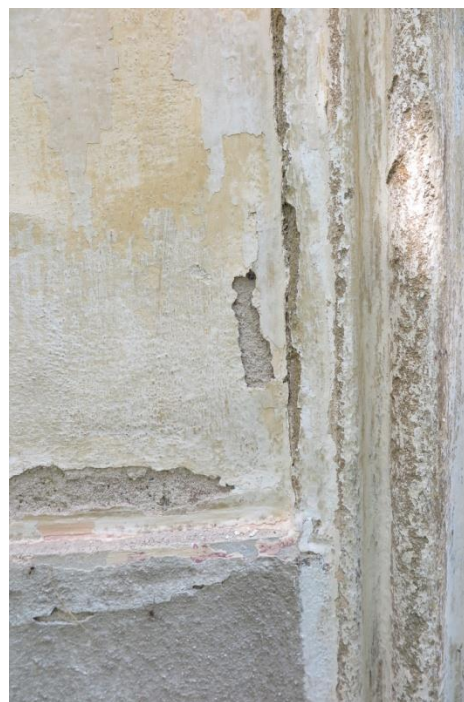
Detail poškození omítek a supraporty

Štukové profilace tažené šablonou bude nutné obnovit dle rozsahu poškození pouze místně, další části umožňují jen drobnou korekci a doplnění. Profilace budou ověřeny sádrovým otiskem z referenčního místa, které bude zachováno po celou dobu obnovy. Na soklu bude provedena obnova s profilovaným odsazením dle nálezového stavu.
